Bewertung des Ablaufs der Sodenübertragung vom 17.09.2020

Fortsetzung 2021

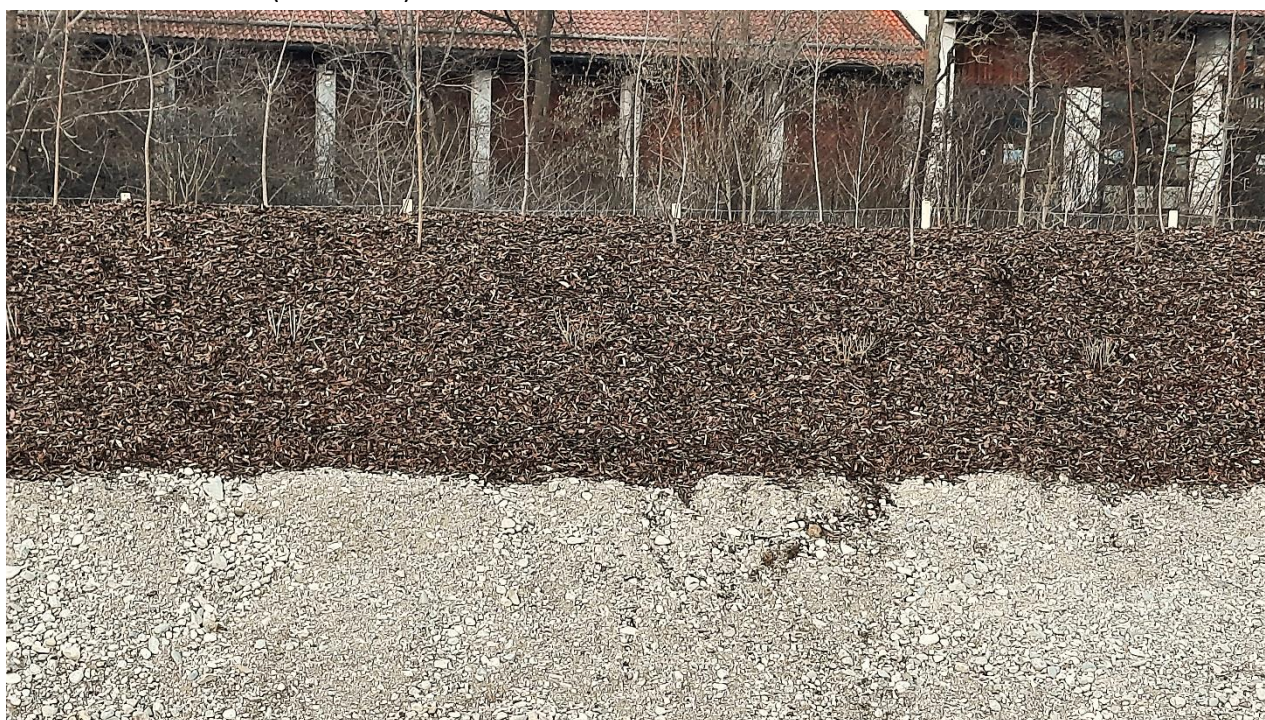
Um es besonders falsch zu machen, wurde auf den Ackerboden Rindenmulch geschüttet. Gesehen haben wir das erst im Dezember (siehe Foto).

Vermutlich wollte man den Fehler mit dem Ackerboden auf der Wallkrone durch Rindenmulch-Aufschüttung wieder ausbessern. Rindenmulch verhindert bekanntlich die Ansaat von „Unkräutern“. Allerdings sollen diese „Unkräuter“ eine Etage tiefer am Wall als magere Wiesensäume und Magerrasen wachsen und sind hier ausdrücklich erwünscht!

Bei der vorhandenen Hangneigung können bei Regen Nährstoffe oder Pestizide aus dem Ackerboden in Richtung der nährstoffarmen Magerflächen ausgewaschen werden. Es wachsen dann nicht die Pflanzen, die man auf der Ausgleichsfläche braucht - also die, die wenig Nährstoffe benötigen - sondern es entstehen sog. nährstoffreiche Fettwiesen. Gewiss ist das auch ein Biotop, aber eben ein anderes als das, was man anlegen wollte. Idas-Bläulinge und Heidegrashüpfer siedeln sich dort jedenfalls nicht an und die Pestizide tun ihr übriges.

Zusammengefasst: Von der von Fachleuten empfohlenen sorgfältigen Wahl einer Spenderfläche kann keine Rede sein. Die regionale Situation wurde weder beachtet, noch wurden die restlichen im Ort vorhandenen Magerflächen beerntet. Mit dem belasteten Ackerboden und der Rindenmulch-Auflage wurden sämtliche Empfehlungen von Fachleuten missachtet. Wir sehen als einzige, effektive Maßnahme die Entfernung des ungeeigneten Oberbodens samt Rindenmulch.
